# ***ANALISA TROUBLESHOOTING TRANSMISSION SELF REVERSE***

**Thomas Djunaedi 1\* dan Prayudi 1**

Dalam pokok permasalahan ini penulis hanya akan membatasi masalah kerusakan pada *Electronic Control Modulation Valve ( ECMV )*. Yang menyebabkan *transmission self reverse* pada unit D155A-6.

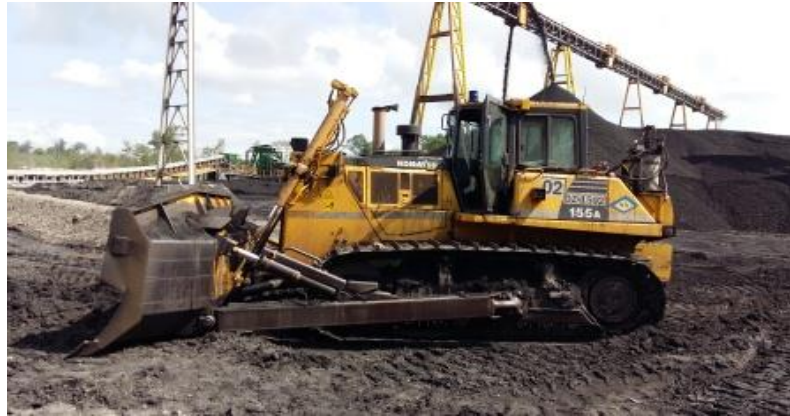
**Gambar 2.1. D155A-6** <sup>[3]</sup>

Bulldozer merupakan salah satu alat berat yang banyak dipakai di dunia pertambangan. Unit ini mempunyai fungsi untuk meratakan, mendorong, menggusur, menarik dan dapat di operasikan pada medan yang berlumpur, berbatu, berbukit dan didaerah yang berhutan. Bulldozer (BD) merupakan produk Komatsu yang mempunyai ukuran yang beraneka ragam, dan salah satunya adalah **D155A-6**. Komatsu sendiri mengartikan bahwa :

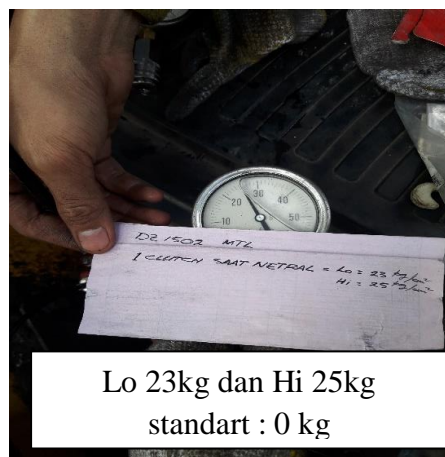
Gambar 3.5 *pressure clutch* 1 saat netral<sup>[3]</sup>

Pressure Measurement	condition	Unit	Standart	Hasil yang di dapatkan	keterangan
Main relief pressure	Low idle	Kg/cm <sup>2</sup>	32.0	30	Normal
	High idle		34.0	32	
1 <sup>st</sup> Clutch saat netral	Low idle	Kg/cm <sup>2</sup>	0	23	Tidak normal
	High idle		0	25	
R clutch saat netral	Low idle	Kg/cm <sup>2</sup>	0	4	Tidak normal
	High idle		0	4	
Clutch 1 saat F1	Low idle	Kg/cm <sup>2</sup>	31.0	31	Normal
	High idle		34.0	30

Hasil pengumpulan data yang di dapatkan bahwa terjadinya *unit can't move forwad* dan pada waktu unit di nyalakan (*running*) unit bergerak mundur sendiri dikarenakan adanya *pressure stand by* pada *clutch 1* dan *clutch reverse*.

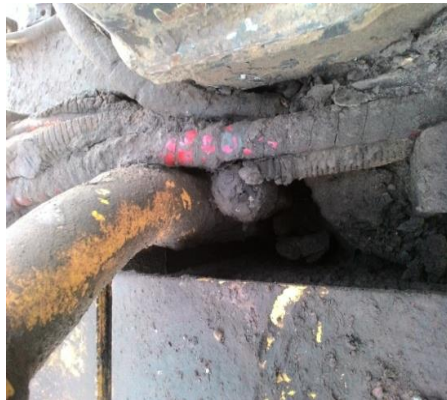
Gambar. 4.1. *Breather* buntu <sup>[3]</sup>

Dari hasil pengecekan dapat di temukan penyebab utama trouble transmisi *self reverse* pada unit D155A-6 dikarenakan breather transmisi buntu sehingga terjadi proses kondensasi yaitu proses perubahan zat dari udara menjadi uap air, sehingga menyebabkan *spool ECMV* menjadi *jammed* dan pergerakannya tidak *smooth*.

1. kesimpulan adanya air didalam *system ECMV*.  
Saat proses pengecekan pada *breather* transmisi, *breather* mengalami kebuntuan disebabkan tersumbat kotoran batu bara pada lubang *breather* dan air ini diduga berasal proses kondensasi, proses kondensasi ini yaitu suatu perubahan zat dari udara menjadi uap air.
2. Peyebab unit bergerak mundur sendiri saat posisi lever PCCS posisi netral itu dikarenakan adanya pressure stand by pada clutch 1 dan reverse clutch.
3. Penyebab hentak pada saat awal travel disebabkan adanya *internal defect* pada *solenoid valve clutch* 1 yang mengakibatkan pergerakan *spool* tidak *smooth* dan *jammed*.
4. Penyebab rusaknya *isolator ECMV* dikarenakan seringnya lepas pasang *ECMV* dan efek dari *overheat*

Diakrenakan *breather* yang lama mengalami kebuntuan.

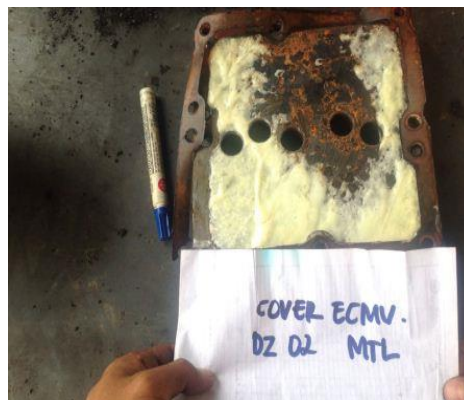
Gambar 4.2. *Cover ECMV* <sup>[3]</sup>

- Kondisi *breather* transmisi buntu tersumbat batu bara dll.
- Adanya oli bercampur air di dalam *cover ECMV* ( diduga berasal dari proses kondensasi )
- Adanya *pressure stand by* pada *clutch* 1 dan *clutch reverse* pada saat posisi netral
- Isolator *connector ECMV* rusak
- Adanya *internal defect* pada *clutch 1*

*Overhaul ECMV* ini bertujuan untuk merekondisi komponen agar kembali ke posisi standart sesuai *standart factory*, dan membersihkan kotoran/karat-karat yang menempel pada bagian komponen *control valve*.

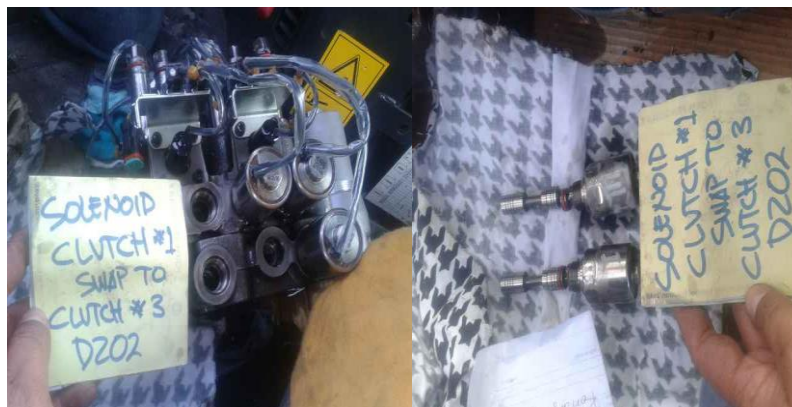
Gambar 4.5. *solenoid valve*<sup>[3]</sup>

Dilakukan perpindahan antar *solenoid clutch 1* ke clutch 3 karena *internal defect* pada *clutch 1* yang mengakibatkan hentak di awal travel.
