# Kajian Konsep Arsitektur Kontekstual pada Bangunan di Kawasan Kota Tua Jakarta

Prodi Arsitektur Fakultas Teknik Universitas Muhammadiyah Jakarta<sup>1,2</sup>

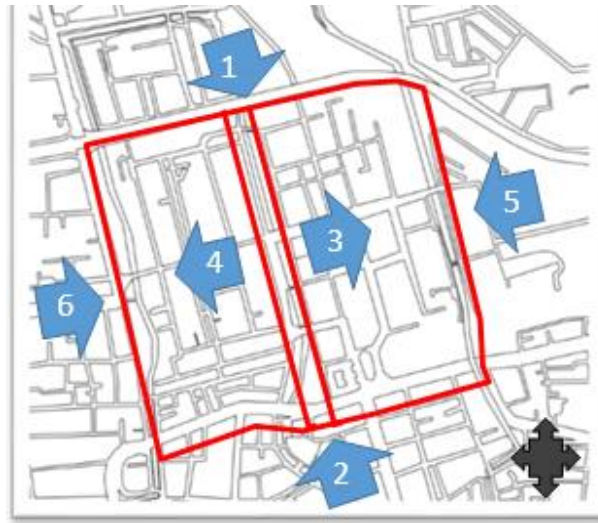
**Gambar 1.** Peta Pembagian Area Kota Tua Jakarta (Sumber: digambar ulang peneliti, 2019)

Pada gambar dijelaskan adanya beberapa pandangan dalam melihat tampak bangunan di Kota Tua Jakarta. Hal ini yang digunakan dalam menemukan hasil dan pembahasan pada penelitian Kajian Arsitektur Kontekstual Bentuk pada Bangunan di Kawasan Kota Tua Jakarta dengan berfokus pada kontekstual bentuk bangunan-bangunan yang berada di kawasan bersejarah. Dimana bentuk yang diamati merupakan bentuk atap dan bentuk elemen pendukung bangunan pada tampak kawasan yang merupakan tampak depan bangunan yang ada pada setiap beberapa pandangan yang dibagi berdasarkan gambar 1.

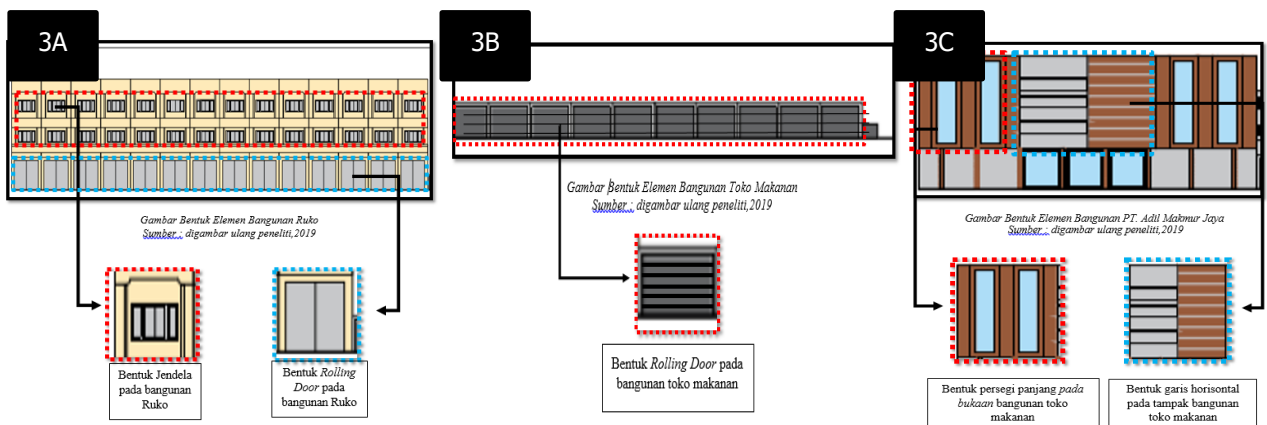
**Gambar 3A, 3B dan 3C.** Bentuk Bangunan Tampak Kawasan 1A (Sumber: digambar ulang peneliti, 2019)

Bukaan dan garis – garis yang terdapat pada tampak bangunan pada Gambar 3A, 3B dan 3C memperlihatkan adanya bentuk-bentuk elemen pada tampak bangunan di kawasan 1A. Pada bangunan ruko dan PT. Adil Makmur Jaya menggunakan bukaan berbentuk persegi panjang pada tampak yang diletakan secara vertikal dan penggunaan rolling door dengan garis vertikal. Sedangkan pada toko makanan merupakan bangunan yang hanya menggunakan elemen horisontal pada bagian rolling door. Sehingga pada tampak kawasan 1A penerapan arsitektur kontekstual pada prinsip kontras dalam segi bentuk dapat terlihat pada penggunaan elemen yang berbeda di toko makanan pada kawasan 1A Kota Tua Jakarta.

Penerapan prinsip harmoni pada tampak kawasan 1A terlihat pada bangunan ruko dan PT. Adil Makmur Jaya. Pada tampak kedua bangunan tersebut adanya elemen vertikal dan horisontal yang harmoni yaitu pada bentuk jendela, rolling door dan garis pembentuk tampak bangunan. Hal ini menyebabkan pada tampak kawasan 1A adanya penerapan prinsip harmoni dalam segi bentuk.

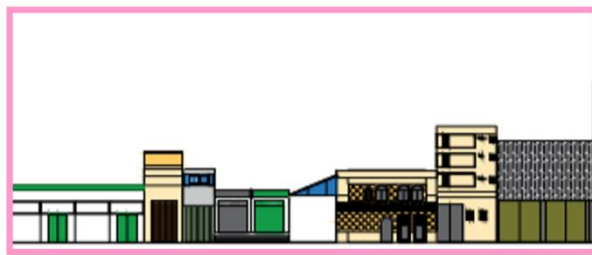
**Gambar 5.** Bentuk Atap pada Bangunan Rumah Warga (Sumber: digambar ulang peneliti, 2019)

Pada tampak kawasan 1B yaitu Gambar 5, terlihat bentuk bangunan yang ada tidak begitu menunjukkan kontras dalam segi bentuk. Hal ini dikarenakan pada tiap bangunan tidak memiliki jenis atap yang berbeda kecuali pada kumpulan rumah warga dimana terdapat rumah – rumah warga yang menggunakan atap pelana. Namun, hanya beberapa rumah warga yang menggunakan jenis atap pelana sehingga kurang menunjukkan adanya kontras dalam segi bentuk atap pada tampak kawasan 1 B.

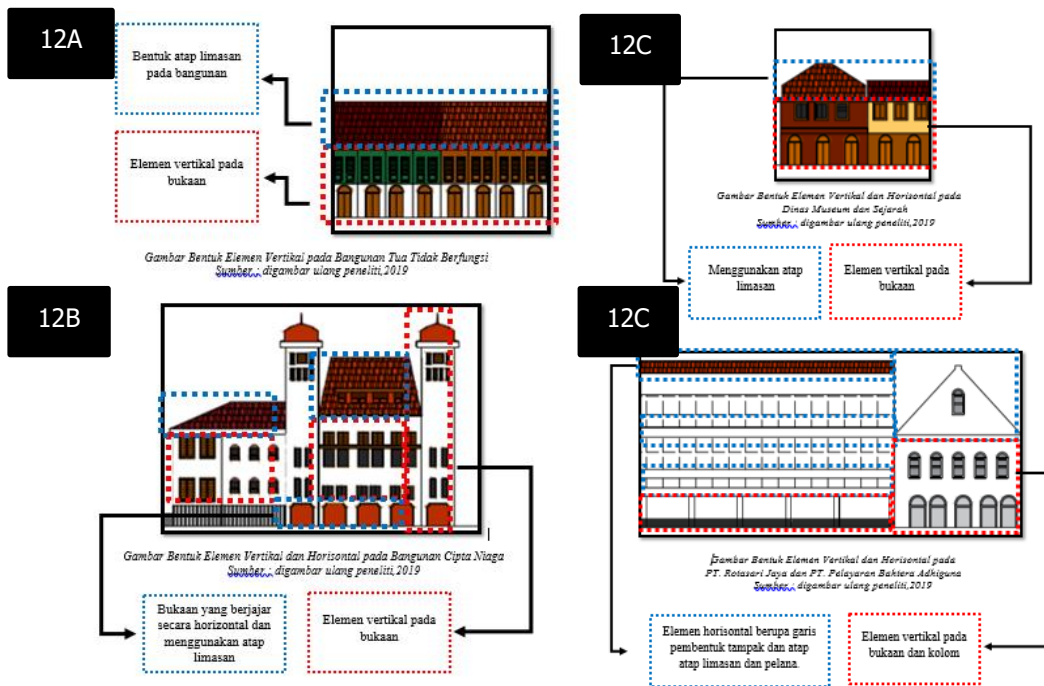
**Gambar 12A, 12B, 12C dan 12D.** Bentuk Bangunan Kawasan 3B (Sumber: digambar ulang peneliti, 2019)

Pada tampak kawasan 3B yaitu Gambar 12A, 12B, 12C dan 12D, adanya kekontrasan dalam segi bentuk pada bangunan bersejarah yang sudah beralihfungsi yaitu PT. Pelayaran Bahtera Adhiguna. Hal ini dikarenakan pada bangunan tersebut memiliki jenis atap yang berbeda yaitu, bentuk atap pelana. Pada elemen vertikal dan horisontal sebagai pembentuk tampak bangunan pada kawasan 3B tidak menunjukkan kekontrasan karena pada setiap bangunan memiliki bentuk yang sama yang menggunakan gaya arsitektur kolonial sampai sekarang. Sehingga perbedaan yang ada membuat prinsip kontras dalam segi bentuk tidak begitu terlihat penerapannya pada tampak kawasan 3B.

Penerapan prinsip harmoni pada tampak kawasan 3B terlihat pada semua bangunan bersejarah yang ada. Pada tampak bangunan terdapat memiliki elemen vertikal dan horisontal yang harmoni

yaitu pada bentuk jendela, rolling door dan garis pembentuk tampak bangunan. Hal ini menyebabkan pada tampak kawasan 3B adanya penerapan prinsip harmoni dalam segi bentuk.

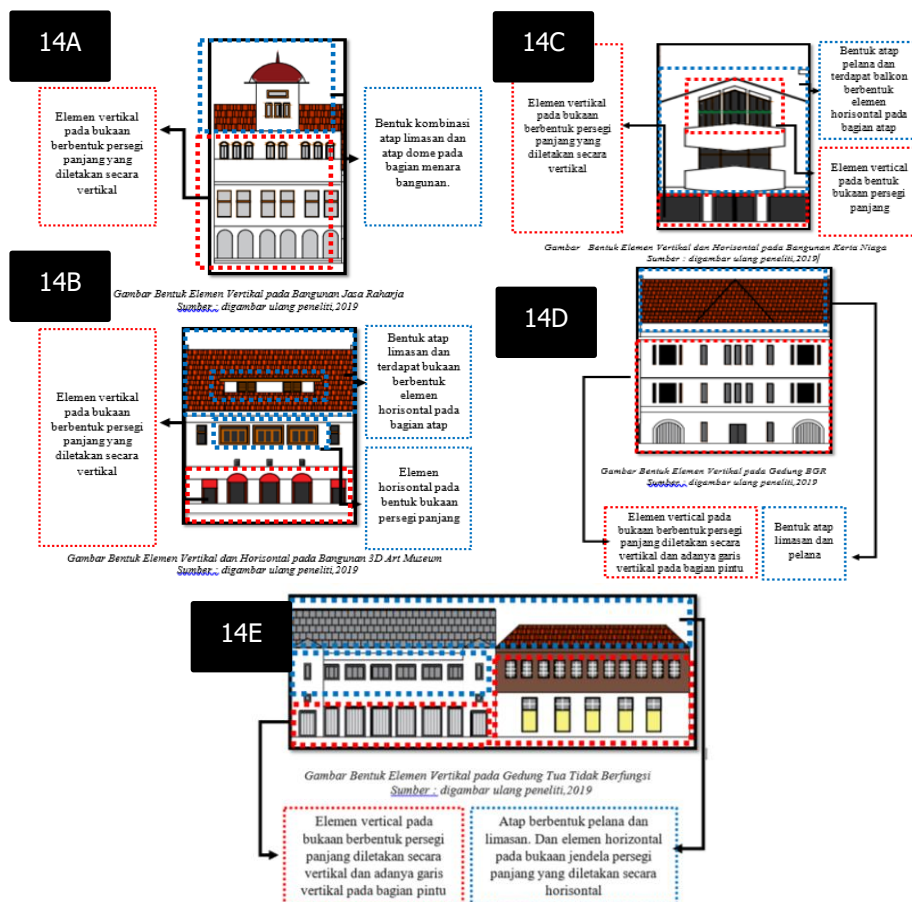
**Gambar 14A, 14B, 14C, 14D, dan 14E.** Bentuk Bangunan Kawasan 3B (Sumber: digambar ulang peneliti, 2019)

Pada tampak kawasan 3C yaitu Gambar 14A, 14B, 14C, 14D dan 14E, adanya kekontrasan dalam segi bentuk pada bangunan bersejarah. Hal ini dikarenakan pada bangunan tersebut memiliki jenis atap yang berbeda yaitu, bentuk atap pelana dan limasan. Pada tampak bangunan yang memiliki

kekontrasan adalah bangunan Kerta Niaga yang memiliki elemen vertikal dan horisontal sebagai pembentuk tampak bangunan dan memiliki bentuk atap pelana dimana berbeda bentuk dengan bangunan lain di sekitarnya.

Penerapan prinsip harmoni pada tampak kawasan 3C terlihat pada semua bangunan bersejarah yang ada. Pada tampak bangunan terdapat memiliki elemen vertikal dan horisontal yang harmoni yaitu pada bentuk jendela, rolling door dan garis pembentuk tampak bangunan. Hal ini menyebabkan pada tampak kawasan 3C adanya penerapan prinsip harmoni dalam segi bentuk.

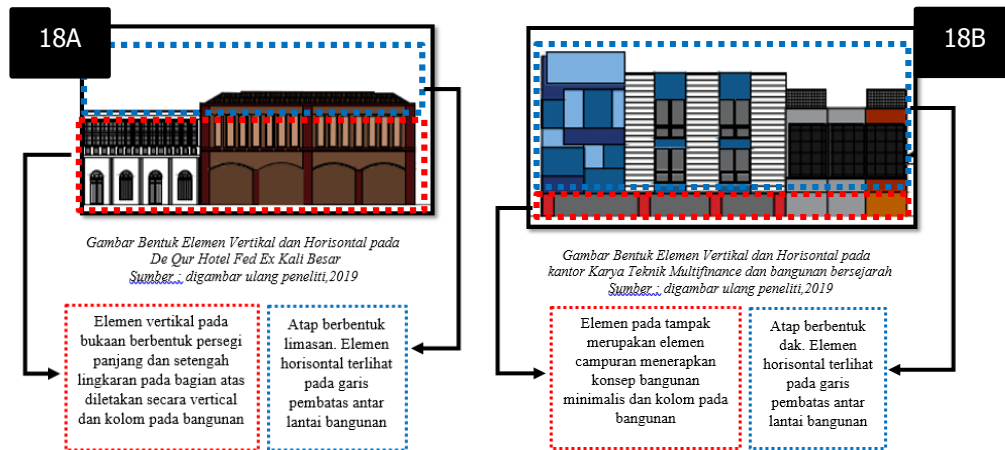
**Gambar 18A dan 18B.** Bentuk Bangunan Tampak Kawasan 4B (Sumber: digambar ulang peneliti, 2019)

Pada tampak kawasan 4B yaitu Gambar 18A dan 18B, adanya kekontrasan dalam segi bentuk pada bangunan bersejarah. Hal ini dikarenakan pada bangunan tersebut memiliki jenis atap yang berbeda yaitu, bentuk atap limasan dan atap dak. Pada tampak bangunan yang memiliki kekontrasan adalah bangunan Fed Ex Kali Besar yang memiliki atap limasan sedangkan kantor Karya Teknik Multifinance dan bangunan bersejarah yang memiliki atap dak. Sehingga perbedaan yang ada membuat prinsip kontras dalam segi bentuk terlihat penerapannya pada tampak kawasan 4B.

Penerapan prinsip harmoni pada tampak kawasan 4B kurang terlihat karena pada tampak bangunan memiliki elemen yang berbeda-beda. Hal ini menyebabkan pada tampak kawasan 4B tidak adanya penerapan prinsip harmoni dalam segi bentuk.

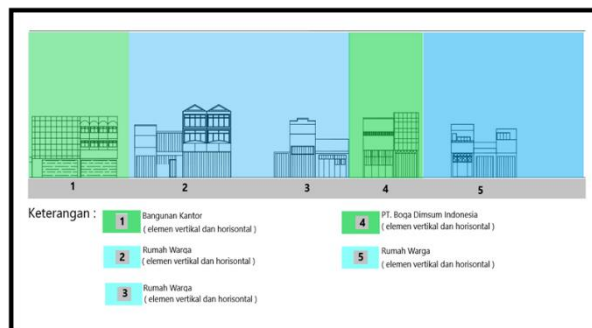
**Gambar 21.** Bentuk Tampak Kawasan 6B (Sumber: digambar ulang peneliti, 2019)

Penerapan prinsip arsitektur kontekstual pada tampak kawasan 6B yaitu Gambar 22, kekontrasan dalam segi bentuk bangunan tidak terlalu terlihat. Hal ini dikarenakan bangunan yang berada di kawasan 6B merupakan bangunan yang memiliki bentuk yang sama dari mulai elemen pada tampak bangunan dan jenis atap yang digunakan. Terdapat satu bangunan rumah warga yang menjadi kekontrasan bentuk atap dengan bangunan di sekitarnya yaitu bangunan rumah warga 2 yang menggunakan jenis atap pelana tidak seperti bangunan lainnya yang menggunakan atap dak. Hal ini membuat pada tampak kawasan 6B tidak terlalu terlihat adanya kekontrasan bentuk pada bangunan.

Penerapan prinsip harmoni pada tampak kawasan 6B kurang terlihat karena pada tampak bangunan memiliki elemen yang berbeda-beda. Namun, pada jenis atap yang digunakan terlihat

beberapa bangunan yang selaras yaitu menggunakan atap dak. Bangunan yang menggunakan atap dak salah satunya adalah bangunan perkantoran, bangunan PT. Boga Dimsum Indonesia dan bangunan rumah warga 5. Hal ini menyebabkan pada tampak kawasan 6A adanya penerapan prinsip harmoni dalam segi bentuk atap.
