## PEMBUATAN ALAT BANTU UNTUK PROSES *Bleeding Air* Pada *Brake System* DI UNIT *Dump Truck* HD465-7R

*Dump truck* merupakan alat pengangkut jarak sedang hingga jauh dimana material yang dibawa diisikan oleh *excavator*, *wheel loader* maupun *shovel*. *Dump truck* sangat cocok untuk dioperasikan pada area pertambangan karena kapasitas muatannya yang cukup besar sehingga sangat produktif. Untuk mendukung operasional *dump truck*, maka diperlukan perawatan secara berkala seperti *general over haul*. Setelah selesai melakukan *general over haul* maka pekerjaan berikutnya adalah proses *bleeding air* pada *brake system*. Untuk pekerjaan *bleeding air* pada unit *dump truck* khususnya HD465-7R dengan menggunakan alat yang ada dinilai kurang efektif dan kurang aman sehingga dapat menimbulkan masalah yaitu keluarnya oli berupa semburan yang dapat mengenai wajah terutama mata dan terdapatnya ceceran oli yang bisa merusak lingkungan akibatnya tidak efisien dalam penyelesaian pekerjaan. Oleh karena itu, perlu dibuatkannya alat bantu yang baru dengan tujuan agar masalah tersebut dapat teratasi. Adapun metode yang digunakannya adalah *seven up++ innovation*. Hasilnya menunjukkan bahwa alat b

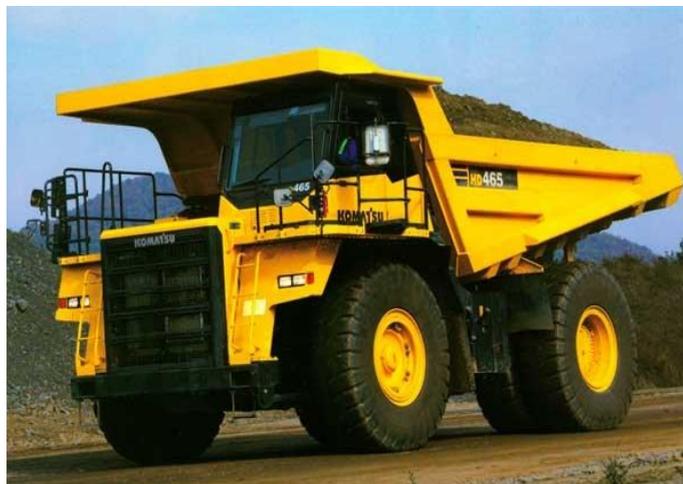
Gambar 1. Unit *Dump Truck* HD465-7R [5]

*Dump truck* merupakan produk Komatsu yang mempunyai ukuran yang beraneka ragam dan salah satunya adalah HD465-7R seperti yang ditunjukkan pada gambar 1. Komatsu mengartikan bahwa :

HD : *Heavy Duty*

465 : Angka yang menunjukkan muatan dimana  $465 \times 0,1 = 46,5$  ton

-7 : Angka yang menunjukkan bahwa unit telah mengalami modifikasi yang ke-7

R : Huruf yang mengindikasikan bahwa unit tersebut tidak menggunakan EGR (*Exhaust Gas Recirculation*)

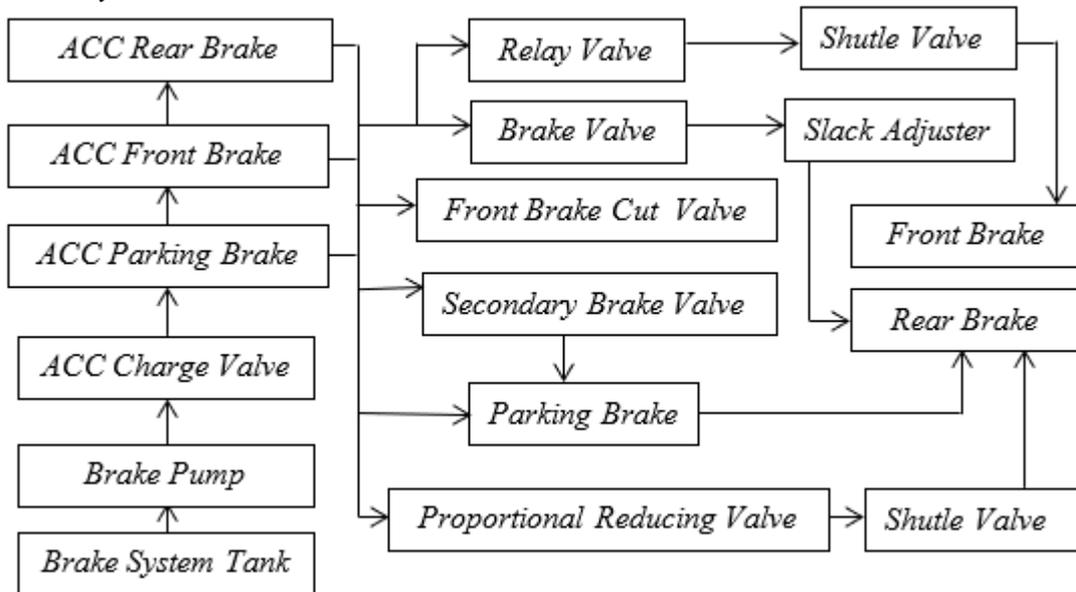
Gambar 2. Diagram *Brake System HD465-7R* [1]

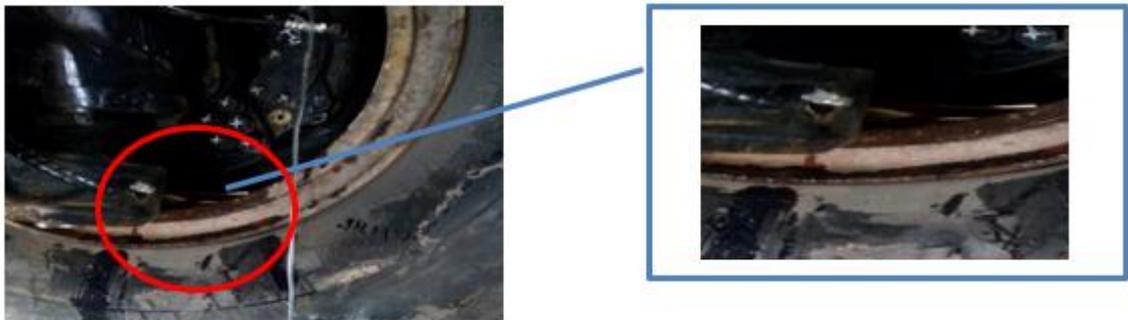
Gambar 4. Ceceran Oli Saat *Bleeding Air* pada *Brake System* HD465-7R

Pada gambar di atas adalah proses *bleeding brake* yang dilakukan dan dinilai kurang efektif karena alat yang digunakan adalah tirap sebagai pengikat yang berpotensi *hose* bisa terlepas dan bisa mengakibatkan oli tercecer ke tanah sehingga menjadi limbah B3. Begitu juga dengan *hose* yang menuju tampungan kurang panjang sehingga berpotensi oli dapat berceceran.

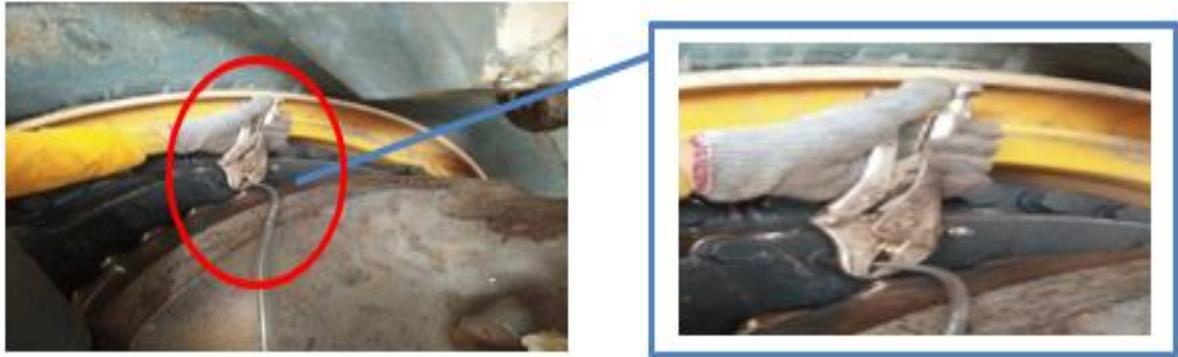
Alat yang digunakan untuk proses *bleeding air* pada *brake system* dinilai kurang aman karena tidak sesuai dengan prosedur sehingga dapat merusak *hose* yang berfungsi sebagai jalur udara keluar bersama oli sehingga dapat menyebabkan oli tercecer dan bisa mengenai wajah dari mekanik. *Hose* yang digunakan juga bisa terpelintir sehingga membuat aliran menjadi tidak searah atau beraturan.

Gambar 5. Proses *Bleeding Air* Pada *Brake System* Yang Kurang Aman

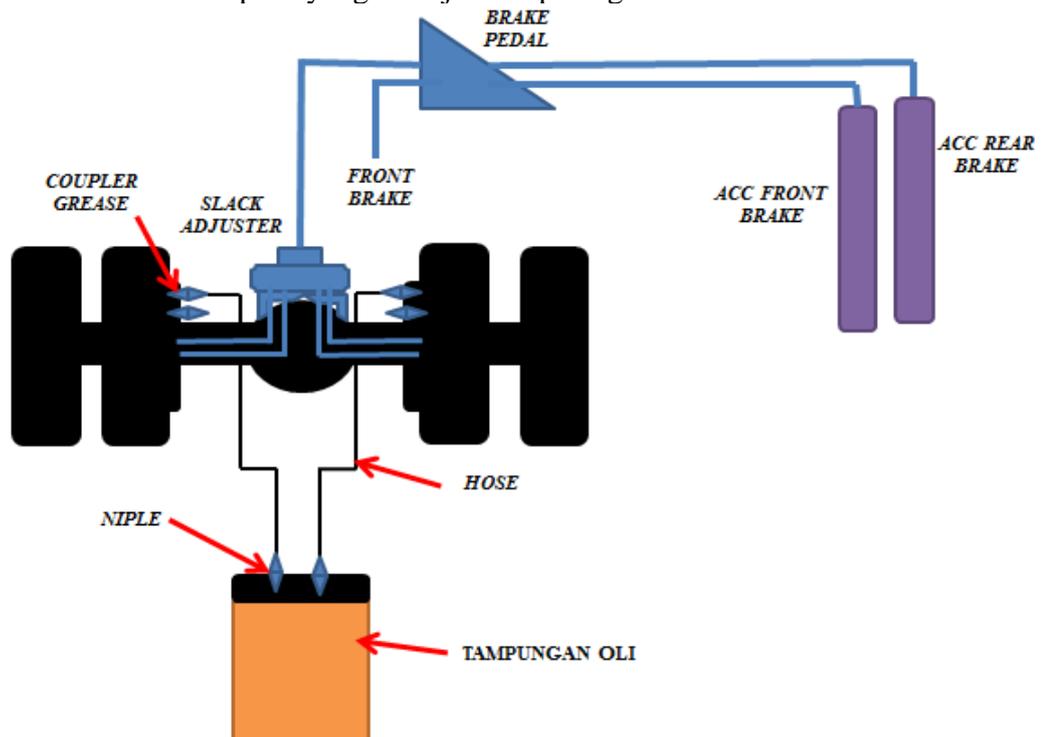
Gambar 6. Skematika Alat Bantu *Bleeding Air* pada *Brake System* [4]

Terhadap permasalahan yang ada, maka tercetus 2 ide sebagai solusinya. Pertama, menggunakan alat sesuai standar operasional prosedur (SOP) dan kedua, membuat alat bantu baru. Setelah dipertimbangkan, maka peneliti memutuskan untuk membuat alat bantu baru karena benefit yang diperolehnya lebih besar dibandingkan biaya yang dikeluarkan. Sementara kalau menggunakan alat sesuai SOP, benefit yang diperolehnya sama dengan biaya yang dikeluarkan. Berikut skematika alat bantu *bleeding air* pada *brake system* untuk unit *dump truck* HD465-7R seperti yang ditunjukkan pada gambar 13 berikut ini.

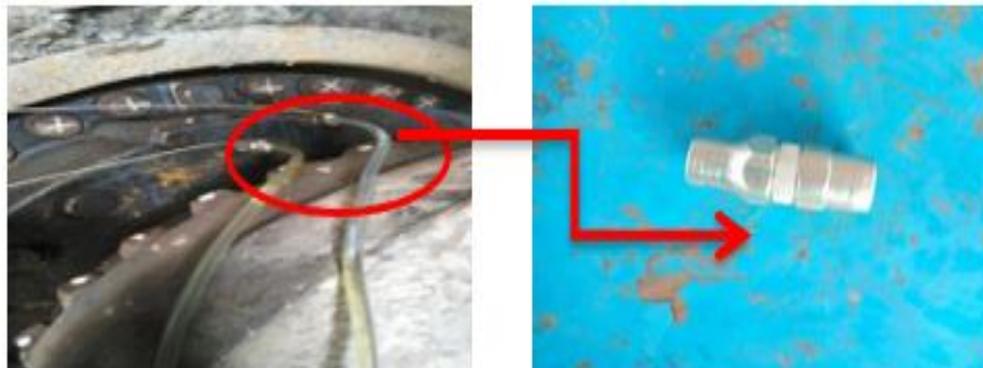
1. *Hose* yang diikat oleh tirap diganti dengan *coupler grease* sebagai titik penghubung antara oli yang keluar melalui *valve bleeding brake* ke *hose* yang menuju wadah tampungan seperti terlihat pada gambar 14 berikut ini.

Gambar 7. Pergantian *Coupler Grease* [6]

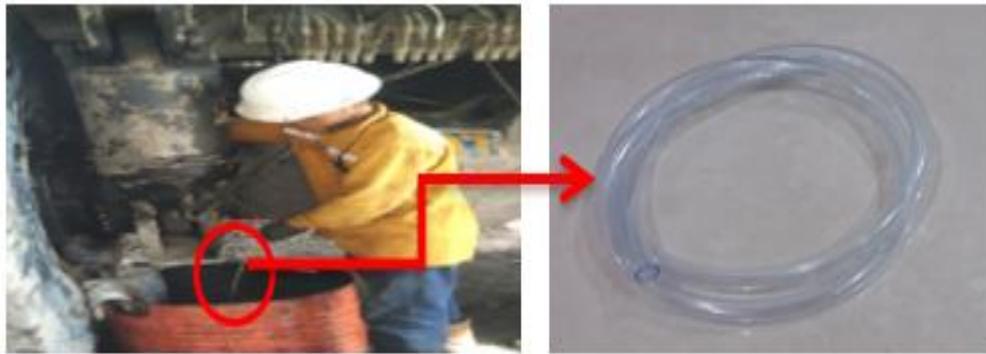
2. *Hose* pendek diganti dengan *hose* yang lebih panjang dengan ukuran 2 meter dan dihubungkan ke *nipple* yang ada pada tutup tampungan oli agar saat proses *bleeding brake* mekanik tidak memegang *hose* seperti terlihat pada gambar 15 berikut ini.

Gambar 8. Pergantian *Hose* [6]

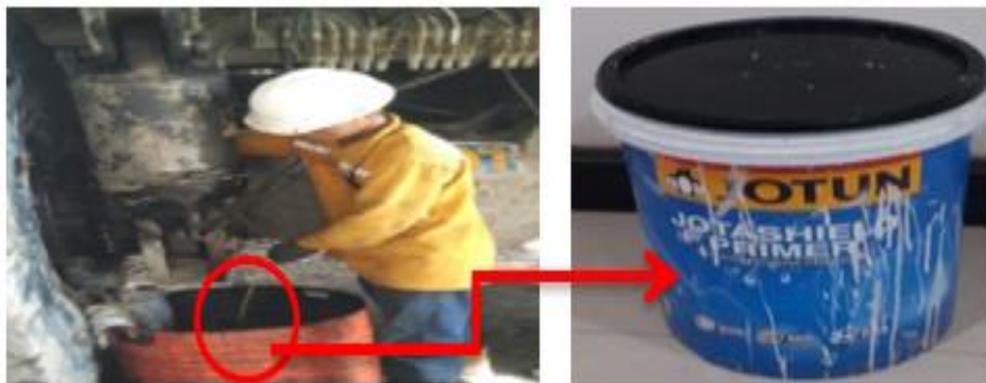
3. Potongan drum tampungan oli diganti dengan tampungan ember cat karena lebih efisien dan mudah untuk di bawa seperti terlihat pada gambar 16 berikut ini.

Gambar 9. Pergantian Ember Cat

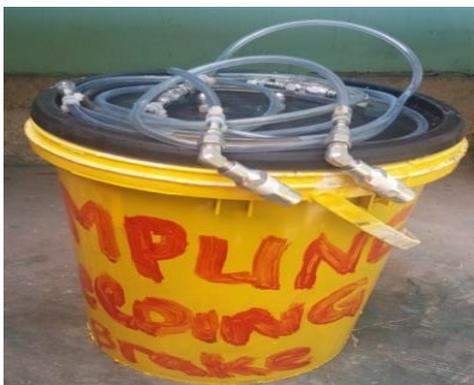
Gambar 10. Alat Bantu Yang Baru Baru

Untuk *Bleeding Brake* [6]

Tujuan pemasangan alat bantu yang baru pada unit ini adalah agar tidak terjadi masalah dengan *brake system* saat operator mengoperasikan *brake valve* sehingga menjadi efektif dan nyaman seperti terlihat pada gambar 17 dan 18 berikut ini.

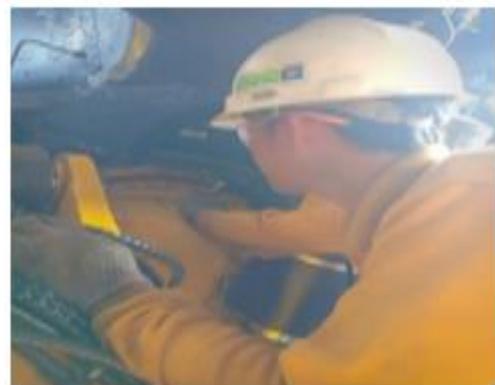
Gambar 11. Pemasangan Alat Bantu Yang

Untuk *Bleeding Brake* [6]
