Penerapan PDCA Dalam Meminimasi Cacat Produk Scratch Di Line Assembly Frame PT. XYZ

Nelfiyanti^{1*}, Casban¹, Renty Anugerah Mahaji Puteri¹, Anwar Ilmar Ramadhan², Ery Diniardi²

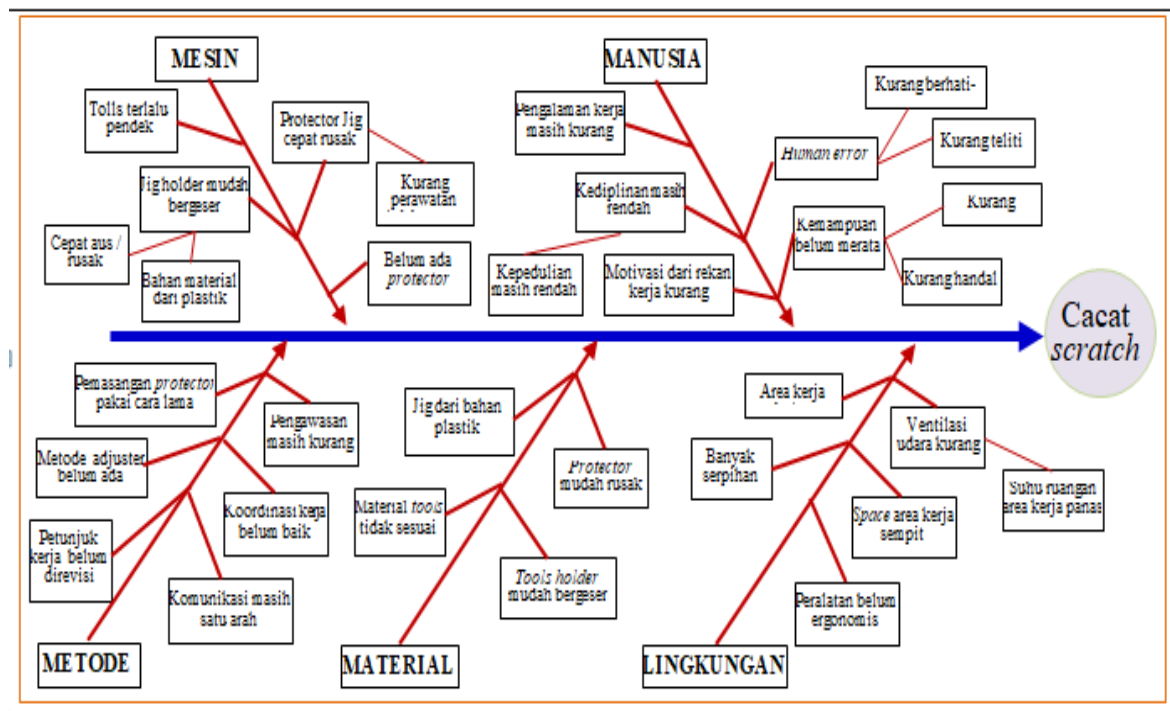
Gambar 2. diagram fishbone caat scratch

Penyebab cacat scratch dari faktor (1) manusia yaitu operator yang kurang berpengalaman menyebabkan operator kurang handal dalam mengatasi suatu problem di line sehingga menyebabkan banyak barang Not Good yang dibuat dan sudah terpasang pada sepeda motor. Operator kurang mendapat support dari rekan kerja yang lain yang menyebabkan operator tersebut menjadi canggung untuk bertanya mengenai permasalahan yang dihadapinya. Operator tidak menjaga kebersihan area kerja, indikasi penyebab scratch dapat disebabkan serpihan besi menempel dan bergesekan dengan area kerja. Operator yang tidak bisa mengoperasikan alat dengan baik. Operator sering meleset pada saat pemasangan baut yang dapat menyebabkan scratch pada pipe main frame.

Penyebab cacat scratch dari faktor (2) mesin yaitu posisi jig holder yang mudah bergeser. Jig yang terbuat dari bahan plastik menyebabkan menjadi

mudah aus saat pemasangan holder handle. Hal lain disebabkan protector jig stand rear arm yang sering mengalami kerusakan dikarenakan tidak adanya kegiatan perawatan yang terjadwal secara rutin dan berkala. Tools yang digunakan untuk pemasangan baut terlalu pendek dikarenakan tools tersebut masih model lama yang tidak sesuai dengan keadaan model motor baru.

Penyebab cacat scratch dari faktor (3) metode yaitu dalam pemasangan master cylinder ke handle dilakukan dengan tidak mengendorkan baut lebih dahulu, dikarenakan belum adanya petunjuk kerja terbaru dan masih belum adanya metode kerja untuk melakukan adjuster chain agar tidak menyentuh rear arm. Hal yang lain disebabkan masih belum adanya metode pemasangan protektor pada bagian pipe main frame yang digunakan untuk melindungi pipe dari benturan dan goresan tools pada saat pemasangan baut.

Penyebab cacat scratch dari faktor (4) material yaitu jig holder yang digunakan untuk proses assembly material

terbuat dari bahan plastik, sehingga dalam penggunaannya mudah bergeser dan kondisinya cepat mengalami kerusakan atau aus di beberapa bagian yang dapat menimbulkan terjadinya cacat scratch. Material protector jig stand posisinya mudah mengalami kerusakan karena dalam pemakaiannya selalu terjadi kontak langsung dengan material metal lain yang tajam.

Penyebab cacat scratch dari faktor (5) lingkungan yaitu ventilasi udara masih kurang baik sehingga dapat menyebabkan suhu ruangan kerja menjadi panas, hal ini akan memberikan pengaruh terhadap operator kurang fokus terhadap pekerjaan dan menurunnya tingkat konsentrasi dalam bekerja. Peralatan yang digunakan masih belum ergonomis untuk memudahkan pelaksanaan pekerjaan terutama optimalisasi fungsi peralatan dengan adanya keterbatasan posisi area untuk pemasangan baut. Pengaruh lain berkaitan dengan kebersihan area kerja yang masih belum berjalan baik, di lokasi area kerja masih banyak terdapat serpihan besi.

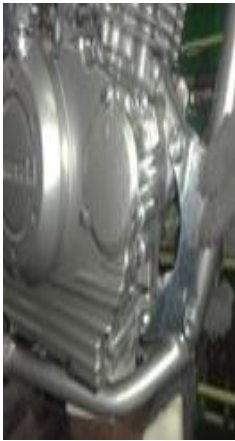
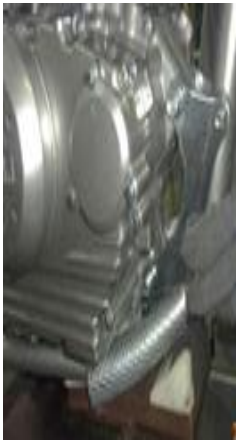
1	<i>Bracket engine</i>

Menambahkan selang pelindung yang dapat dipasang dan dilepas.
No	Pemasangan	Sebelum perbaikan	Sesudah perbaikan	Tindakan Perbaikan
2	<i>Tube fuel tank</i>

A. Do pelaksanaan (*Do*) dilakukan dengan melakukan tindakan perbaikan yang dilakukan oleh tim QCC. Hasil perbaikan untuk mengurangi cacat *scratch* pada *main frame* dengan menambahkan pelindung berupa potongan selang yang dapat dipasang dan dilepas, sehingga dapat mengurangi terjadinya benturan dari peralatan pada saat pemasangan *bracket engine* dan *tube fuel tank*. Hasil perbaikan untuk mengurangi cacat *scratch* pada *brake handle* dengan melakukan

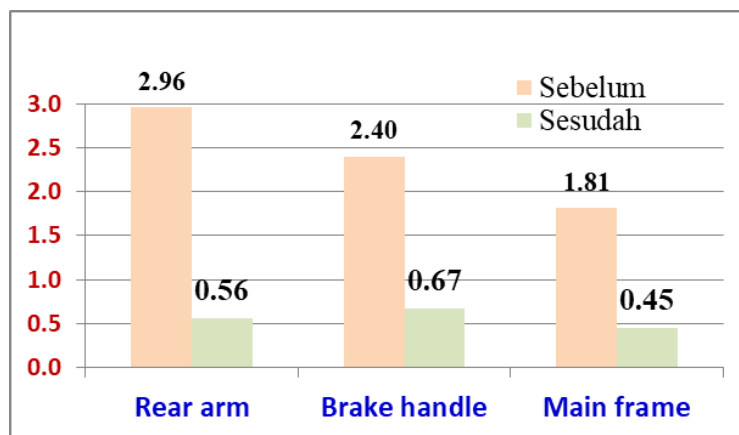
Gambar 3. Perbandingan hasil tingkat cacat scratch

Langkah PDCA di tahap evaluasi (*Check*) dilakukan dengan mengevaluasi pelaksanaan kegiatan perbaikan kualitas yang sudah dilakukan mendapatkan hasil untuk tingkat cacat *scratch* pada *main frame* sebelum perbaikan sebesar 2,96 % setelah perbaikan sebesar 1,56 %. Untuk tingkat cacat *scratch* pada *brake handle* sebelum perbaikan sebesar 2,40 % setelah perbaikan sebesar 1,12 %. Untuk tingkat cacat *scratch* pada *main frame* sebelum perbaikan sebesar 1,18 % setelah perbaikan sebesar 1,01 %. Perbandingan hasil tingkat cacat *scratch* pada tabel berikut.

No	Cacat <i>scratch</i>	Sebelum perbaikan (%)	Sesudah perbaikan (%)	Persentase penurunan (%)
1	<i>Rear arm</i>	2.96	0.56	81.08
2	<i>Brake handle</i>	2.40	0.67	72.08
3	<i>Main frame</i>	1.81	0.45	75.14

Perbandingan hasil tingkat cacat *scratch* dalam proses *assembly* kondisi sebelum dan sesudah perbaikan dapat dilihat pada gambar berikut.
